**ΣΥΝΔΕΣΗ ΚΕΡΑΙΩΝ ΣΤΟΝ ΕΝΙΣΧΥΤΗ**

**ΣΥΝΔΕΣΗ ΤΡΟΦΟΔΟΤΙΚΟΥ - ΡΥΘΜΙΣΕΙΣ ΕΝΙΣΧΥΤΗ**

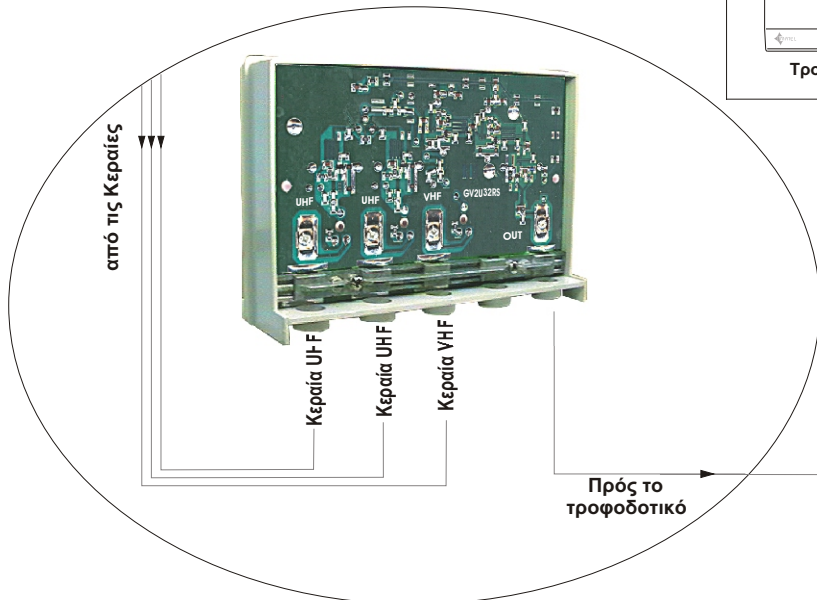
Όταν παρατηρήσουμε στην τηλεόραση ότι ο ένας σταθμός "μπταίνει" μέσα στον άλλο ή ότι υπάρχει μία κατακόρυφη μπάρα που μετακινείται, αυτό σημαίνει ότι ο ενισχυτής υπερδοηγείται.

Το πρόβλημα διορθώνεται αν μειώσουμε την ενίσχυση του ενισχυτή. Γι αυτό στρέφουμε το αντίστοιχο trimmer αριστερόστροφα, μέχρι να καθαρίσει η εικόνα. Σε κανονικές συνθήκες τα trimmer πρέπει να είναι τελείως δεξιά (μεγίστη ενίσχυση).

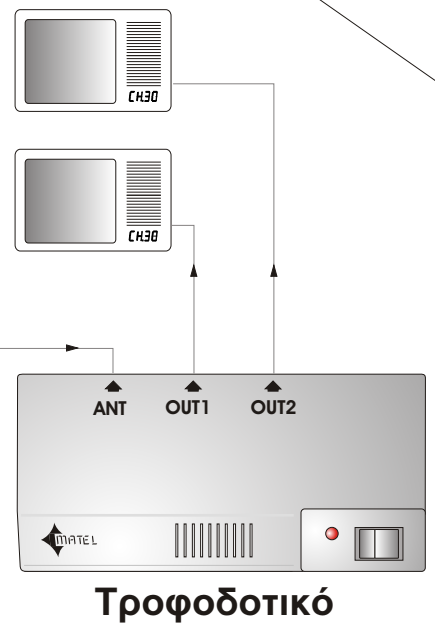
**ΣΥΝΔΕΣΗ ΟΜΟΑΞΟΝΙΚΗΣ ΓΡΑΜΜΗΣ ΣΕ ΦΙΣ TV**
